Dachterrasse auf Stelzen:

Terrassensanierung mit Langzeitwirkung

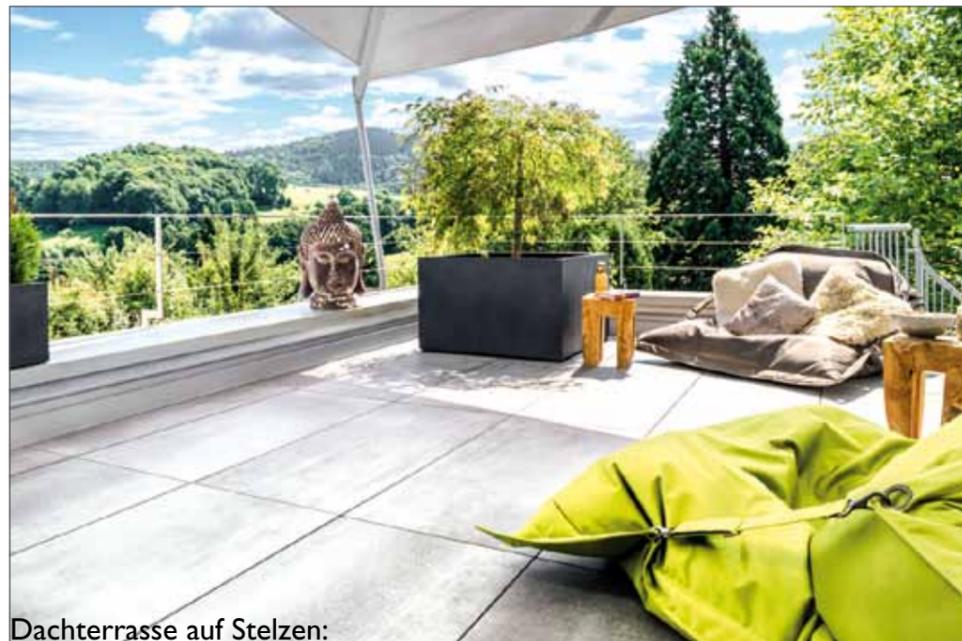
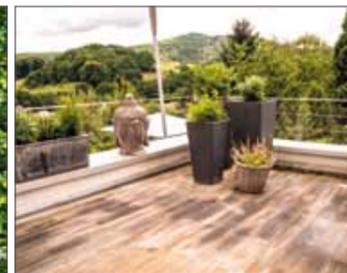
Ein großzügiges Format, ein klares Fugenbild und ein dauerhaft sauberes Aussehen haben nach der Sanierung den in die Jahre gekommene und von Witterungseinflüssen arg mitgenommenen Holzboden der Dachterrasse (kleines Foto oben) abgelöst und sorgen für sommerliches Urlaubsfeeling.

schnell zum Ärgernis für die gesamte Familie. Schon bald kam es partiell zu Ausblühungen des Harzes, das Holz wurde porös und dunkel, die Kinder traten sich oft Splitter in die Füße. Nach nur fünf Jahren Liegezeit entschied der Bauherr: „Die Terrasse muss weg.“

Um die Großzügigkeit der gut 30 Quadratmeter großen Fläche zu erhalten, wurde eine Outdoor-Keramik im XXL-Format des Fliesenherstellers Grohn ausgewählt. Die Platten im Format 1 200 x 600 mm sind 20 mm stark und sollten im Kreuzverband verlegt werden. Für die Unterkonstruktion entschied sich der Bauherr für das Stelz- und Plattenlager Prostil.

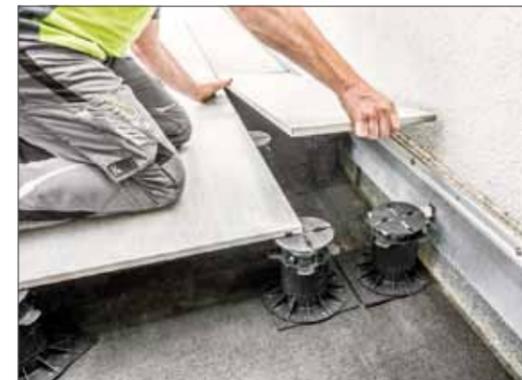
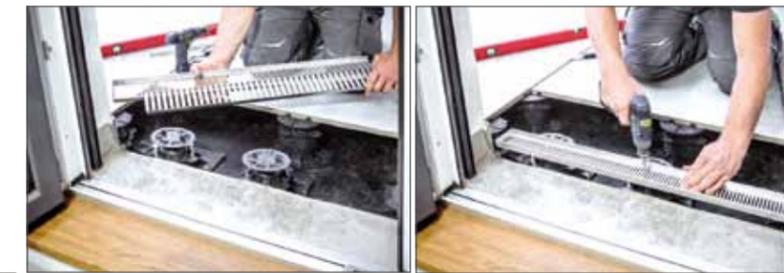
Besondere Sorgfalt war im Übergangsbereich der Terrassen zum Wohnraum im Bereich der Fenstertür erforderlich. Hier musste nach DIN18040-2 eine Entwässerungsrinne verbaut werden, um bei Starkregen oder Schneeverwehungen das Eindringen von Wasser in den Innenbereich zu verhindern.

Im Übergangsbereich der Terrassen zum Wohnraum im Bereich der Fenstertür musste nach DIN18040-2 eine Entwässerungsrinne verbaut werden, um bei Starkregen oder Schneeverwehungen das Eindringen von Wasser in den Innenbereich zu vermeiden.

Die Rinne wurde mit einer Abstandfliese etwas versetzt vom Fenster installiert, indem sie auf dem hölligen Teller des Stellfußes aufgesetzt, verschraubt und anschließend die passende Anschlussfliese zwischen Rinne und Türrahmen verlegt wurde.

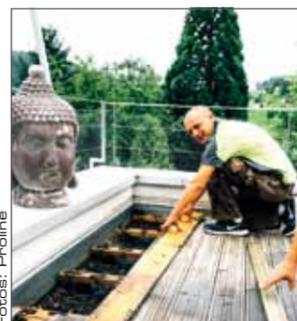
Die unansehnliche Holzterrasse wurde demontiert und die darunter liegende, unversehrte Bitumenbahn von grobem Schmutz befreit.
